### PROGRAMA RODOANEL MARIO COVAS

**Trecho Norte**

### ESTUDO DE IMPACTO AMBIENTAL – EIA

Volume XII – Anexo 14

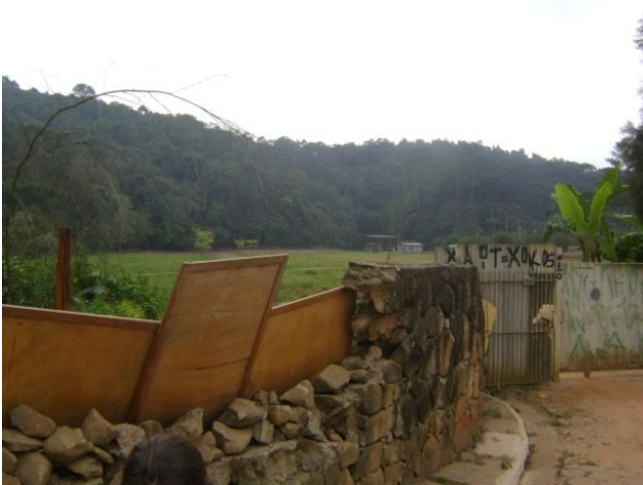
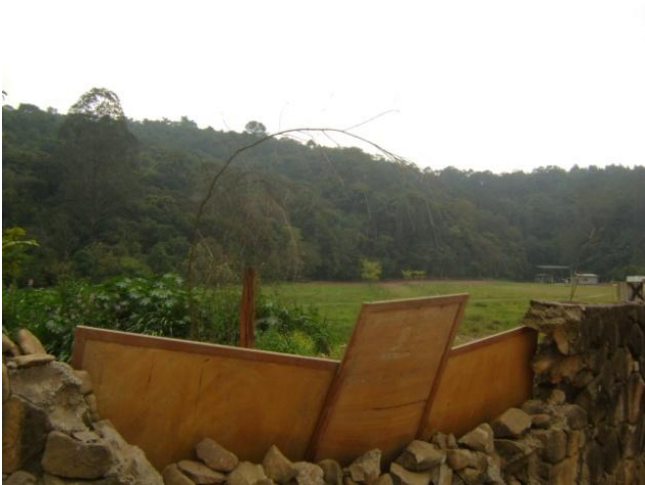
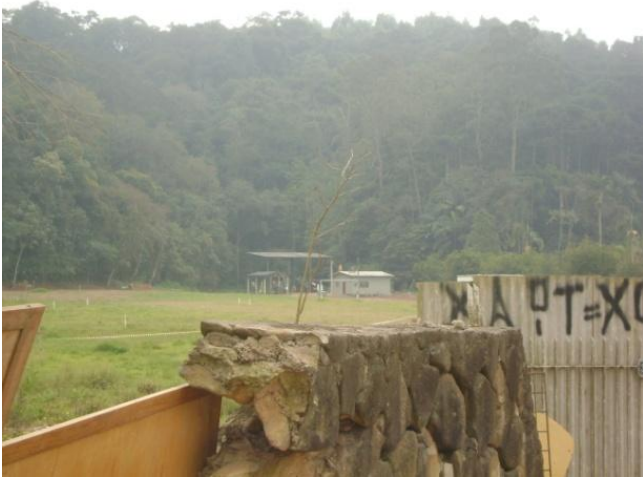
**Tabela 23:** Fotos da área para o DME 40.

Área aplanada, com muros, e que seria usada para a instalação de um condomínio. Constitui planície aluvionar do rio Cabuçu e apresenta vegetação rasteira.

Aluvião e solo de alteração de filitos, com matriz argilosa e fração silte, de coloração amarela a creme.

- Elaboração do Projeto Geotécnico para a definição da altura de depósito de materiais excedentes e da conformação geométrica dos taludes. A capacidade volumétrica do DME está condicionada ao projeto geotécnico a ser elaborado;
- Necessidade de projeto de drenagem específico para o talvegue;
- Prever sistema drenagem superficial e revestimento vegetal.

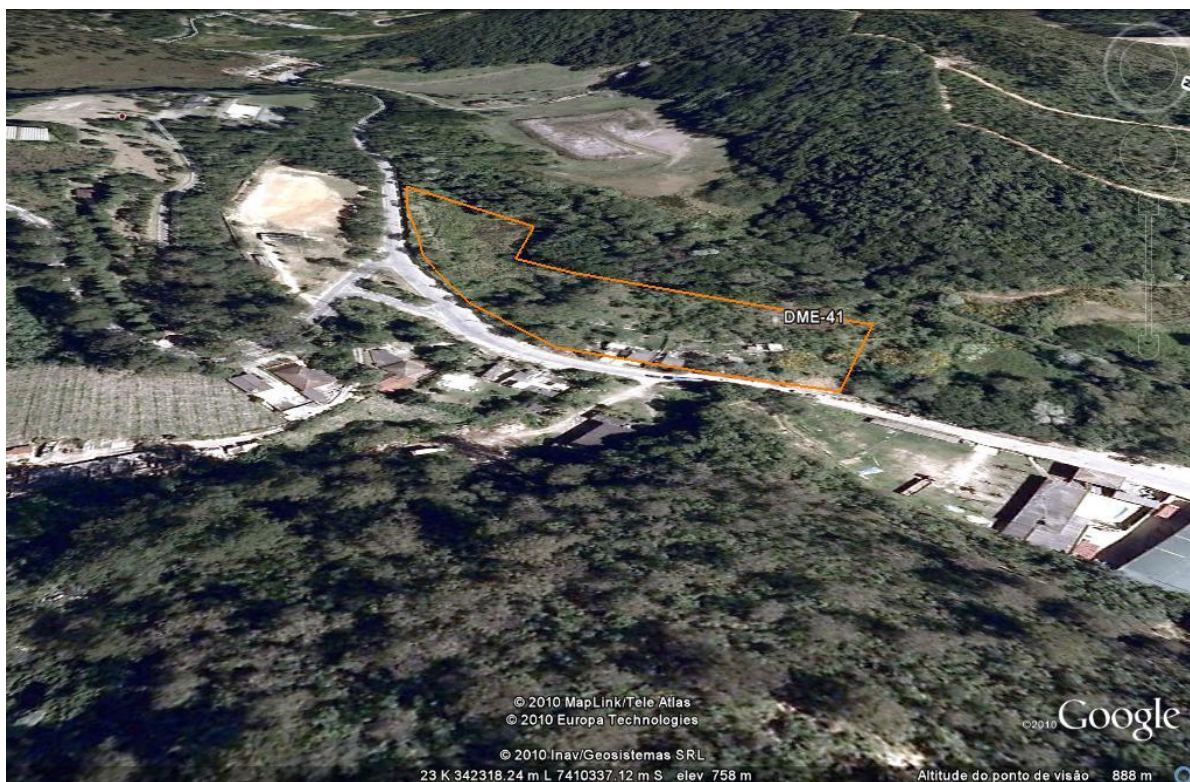
**Figura 48:** Imagem da área para o DME 41.

IDENTIFICAÇÃO DE ÁREA DE DEPÓSITO DE MATERIAL EXCEDENTE (DME)	
Área nº 41	Data: 10/08/2010
Localização: Próximo à Estrada do Cabuçu. Cabuçu - Guarulhos	Coordenadas: Norte: 7.410.349 Este: 342.252
Descrição do Local: A área compõe vale, limitado entre colina suave e encosta íngreme, atualmente é propriedade particular, e a vegetação é rasteira e com algumas árvores dispersas.	
Tipo de Material de Base: Solo de alteração de filitos, com matriz argilosa e fração silte, de coloração amarela a creme. E também depósitos silte arenosos, aluvionares.	
Distância até o km / estaca: 50m da Estaca 12132	
Condição de acesso: O acesso deve ser feito pela Estrada do Cabuçu.	
Trecho da rodovia a ser atendido: Trecho entre Estacas 12100 a 12200.	
Volume disponível:  Área = 16.326,0m <sup>2</sup> x 3m = 48.979,0 m <sup>3</sup>	
RECOMENDAÇÕES: - Elaboração do Projeto Geotécnico para a definição da altura de depósito de materiais excedentes e da conformação geométrica dos taludes. A capacidade volumétrica do DME está condicionada ao projeto geotécnico a ser elaborado; - Prever sistema drenagem superficial e revestimento vegetal.

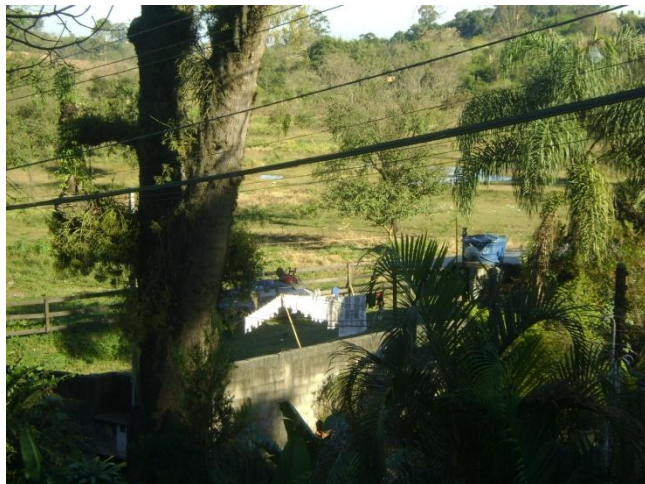
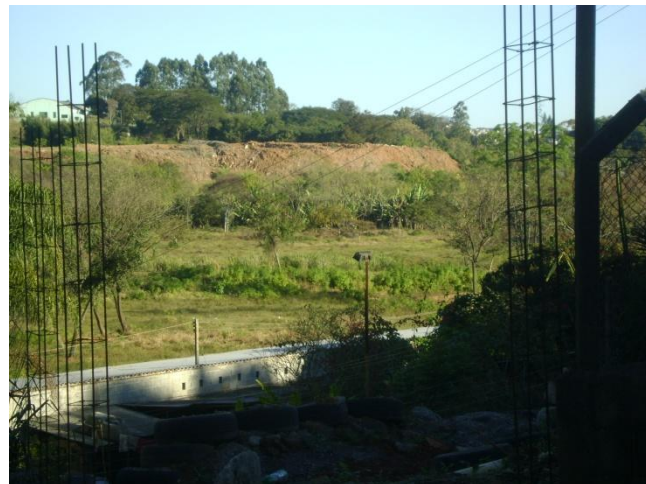
**Tabela 25:** Fotos da área para o DME 42.

IDENTIFICAÇÃO DE ÁREA DE DEPÓSITO DE MATERIAL EXCEDENTE (DME)	
Área nº 42	Data: 10/08/2010
Localização: Próximo à Estrada do Cabuçu. Cabuçu – Guarulhos.	Coordenadas: Norte: 7.409.969 Este: 342.068
Descrição do Local: A área compõe planície aluvionar, com vegetação rasteira e algumas árvores, compondo vegetação de matas. A área é limitada por relevos mais escarpados.	
Tipo de Material de Base: Solo de alteração de filitos, com matriz argilosa e frações silticas, de coloração amarela a creme.	
Distância até o km / estaca: [ 236m da Estaca 12130	
Condição de acesso: O Acesso deve ser feito pela Estrada do Cabuçu.	
Trecho da rodovia a ser atendido: Trecho entre Estacas 12100 a 12300.	
Volume disponível:  Área = 17.085,0m <sup>2</sup> x 5m = 85.425,0 m <sup>3</sup>	
RECOMENDAÇÕES: - Elaboração do Projeto Geotécnico para a definição da altura de depósito de materiais excedentes e da conformação geométrica dos taludes. A capacidade volumétrica do DME está condicionada ao projeto geotécnico a ser elaborado; - Prever sistema drenagem superficial e revestimento vegetal.

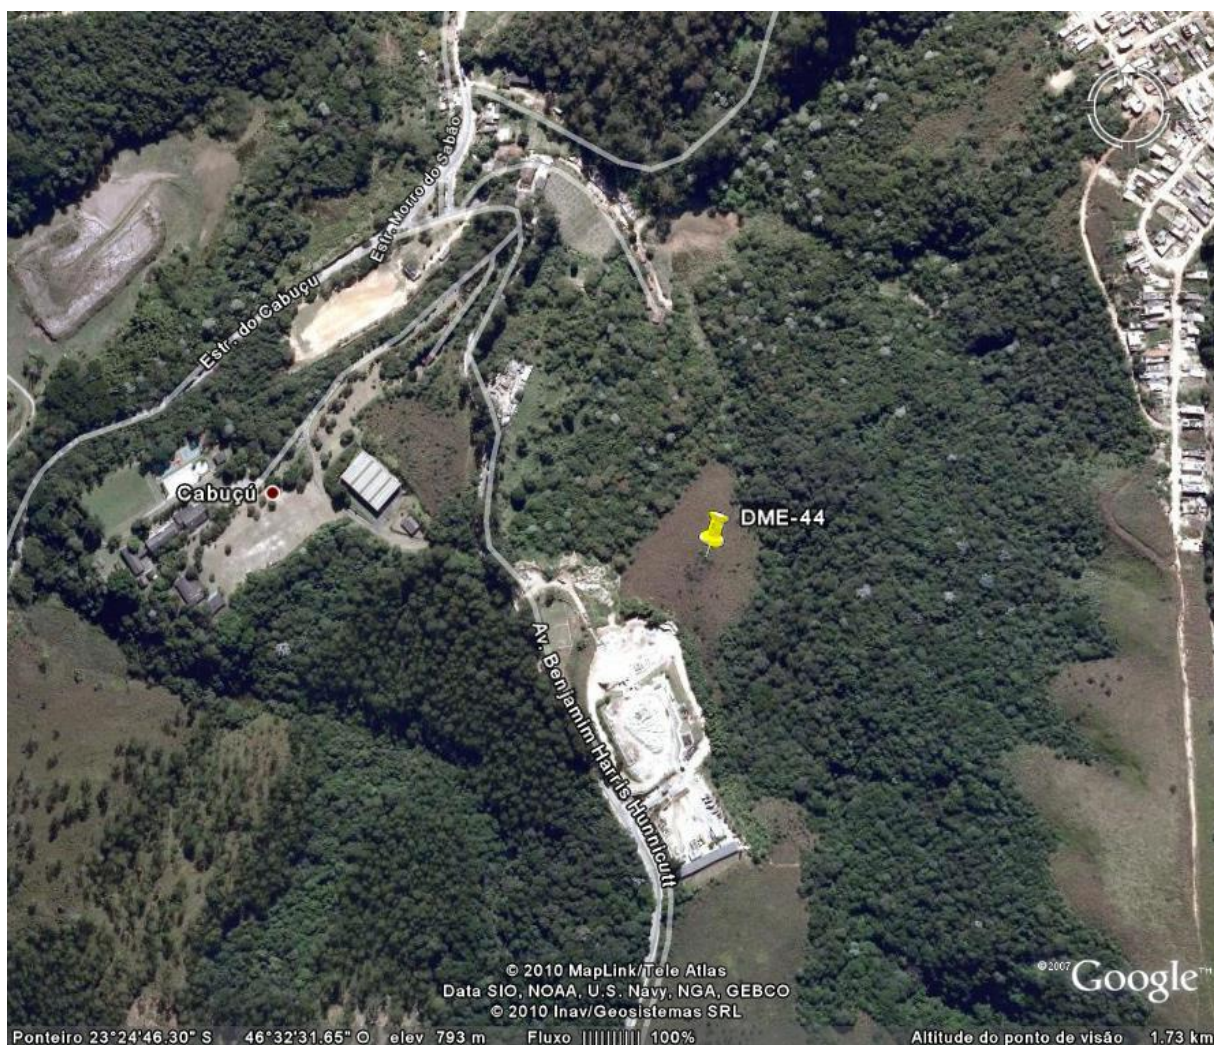
**Figura 51:** Imagem da localização da área para o DME 44– Fonte Google Earth.

RECOMENDAÇÕES: - Elaboração do Projeto Geotécnico para a definição da altura de depósito de materiais excedentes e da conformação geométrica dos taludes. A capacidade volumétrica do DME está condicionada ao projeto geotécnico a ser elaborado; - Prever sistema drenagem superficial e revestimento vegetal.	
Fotos: Não há fotos, área inacessível locada nos fundos de uma empresa.

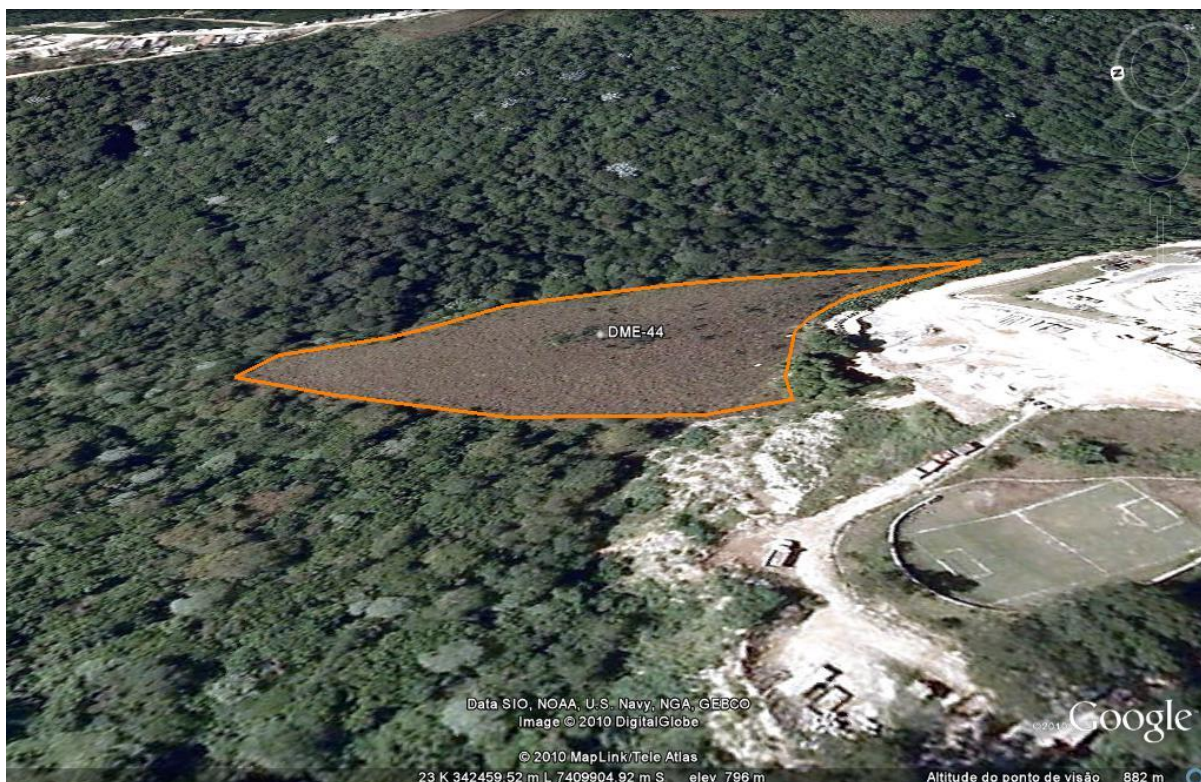
**Figura 52:** Imagem da área para o DME 44.

IDENTIFICAÇÃO DE ÁREA DE DEPÓSITO DE MATERIAL EXCEDENTE (DME)	
Área nº 44	Data: 10/08/2010
Localização: Próximo à Av. Benjamin Harris Hannicutt, Guarulhos – SP.	Coordenadas: Norte: 7.409.938 Este: 342.544
Descrição do Local: Área apta a ser usada como DME, porem atualmente é propriedade particular, e será desapropriada em obra. Constitui planície aluvionar embutida em relevo colinoso.	
Tipo de Material de Base: Solo de alteração de filitos, com matriz siltosa, e fração silte e de coloração amarela creme.	
Distância até o km / estaca: 454m da Estaca 12152	
Condição de acesso: Acesso deverá ser viabilizado em obra. Atualmente acessa – se a área pela Estrada do Cabuçu, acesso a direita para a Av. Benjamin Harris Hannicutt, onde está localizada a área.	
Trecho da rodovia a ser atendido: Trecho entre Estacas 12100 a 12300.	
Volume disponível:  Área = 13.943,0m <sup>2</sup> x 4m = 55.771,0 m <sup>3</sup>

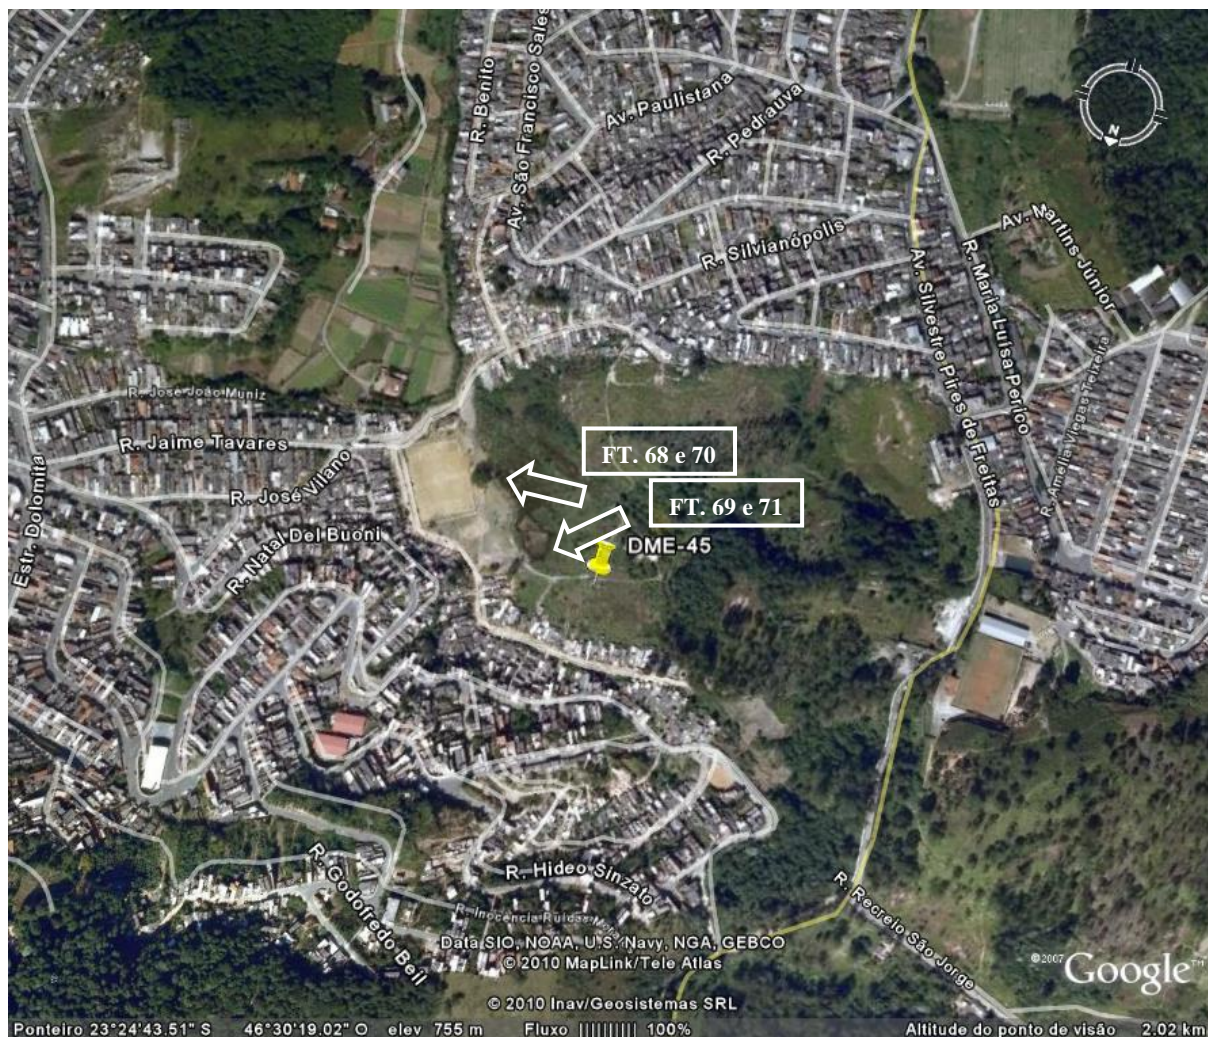
**Figura 53:** Imagem da localização da área para o DME 45– Fonte Google Earth.

<b>RECOMENDAÇÕES:</b> - Elaboração do Projeto Geotécnico para a definição da altura de depósito de materiais excedentes e da conformação geométrica dos taludes. A capacidade volumétrica do DME está condicionada ao projeto geotécnico a ser elaborado; - Prever sistema drenagem superficial e revestimento vegetal.	
<b>Fotos:</b> 68/69/70/71

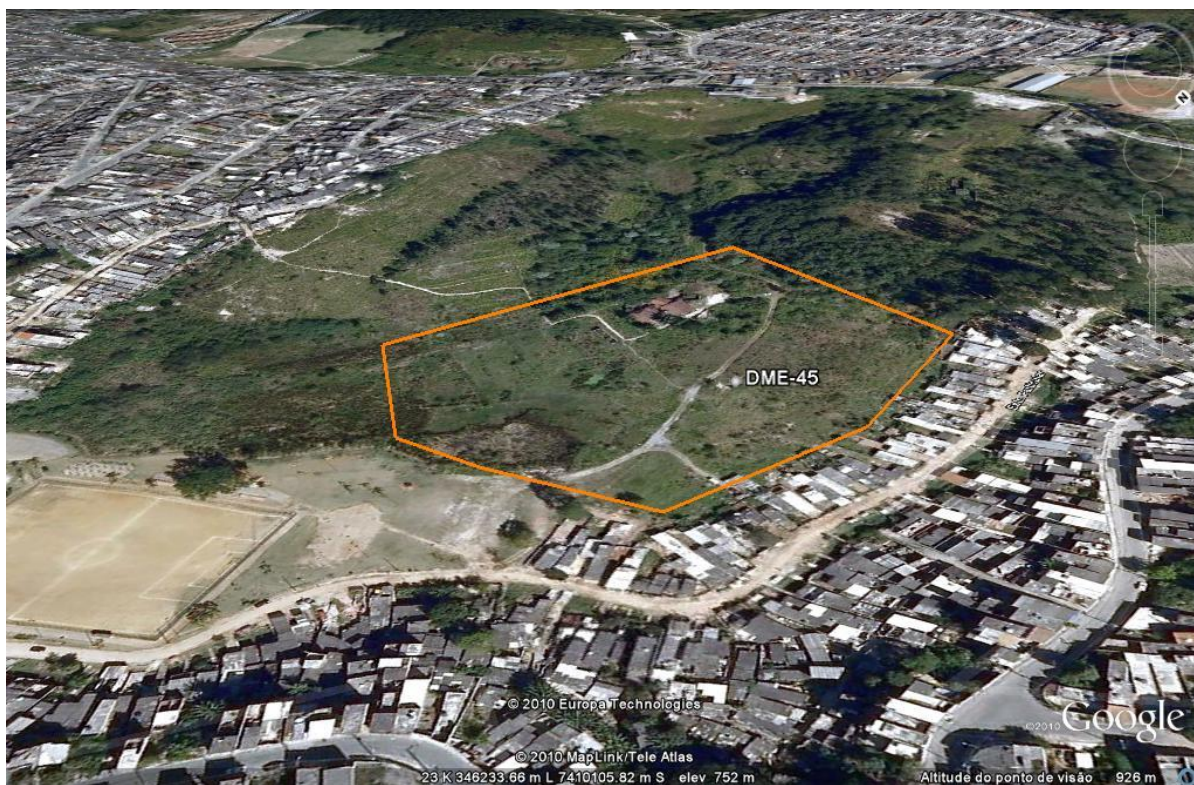
**Figura 54:** Imagem da área para o DME 45.

IDENTIFICAÇÃO DE ÁREA DE DEPÓSITO DE MATERIAL EXCEDENTE (DME)	
Área nº 45	Data: 10/08/2010
<b>Localização:</b> Próximo à Estrada Particular, continuação da Rua Jaime Tavares, Taboão, Guarulhos – SP.	<b>Coordenadas:</b> Norte: 7.410.131 Este: 346.233
<b>Descrição do Local:</b> A área constitui talvegue, com baixa profundidade, da ordem de 6 m, com terreno capeado por vegetação rasteira e algumas árvores.	
<b>Tipo de Material de Base:</b> Solo de alteração de Xistos, com matriz siltosa e frações argila e areia.	
<b>Distância até o km / estaca:</b> 414m da Estaca 12337	
<b>Condição de acesso:</b> O acesso é feito pela Estrada do Cabuçu, acesso a direita na Av. Benjamin Harris Hannicutt, prossegue – se nesta até a Rua Jaime Tavares.	
<b>Trecho da rodovia a ser atendido:</b> Trecho entre Estacas 12300 a 12400.	
<b>Volume disponível:</b>  $\text{Área} = 19.780,0\text{m}^2 \times 3\text{m} = 59.340,0 \text{ m}^3$

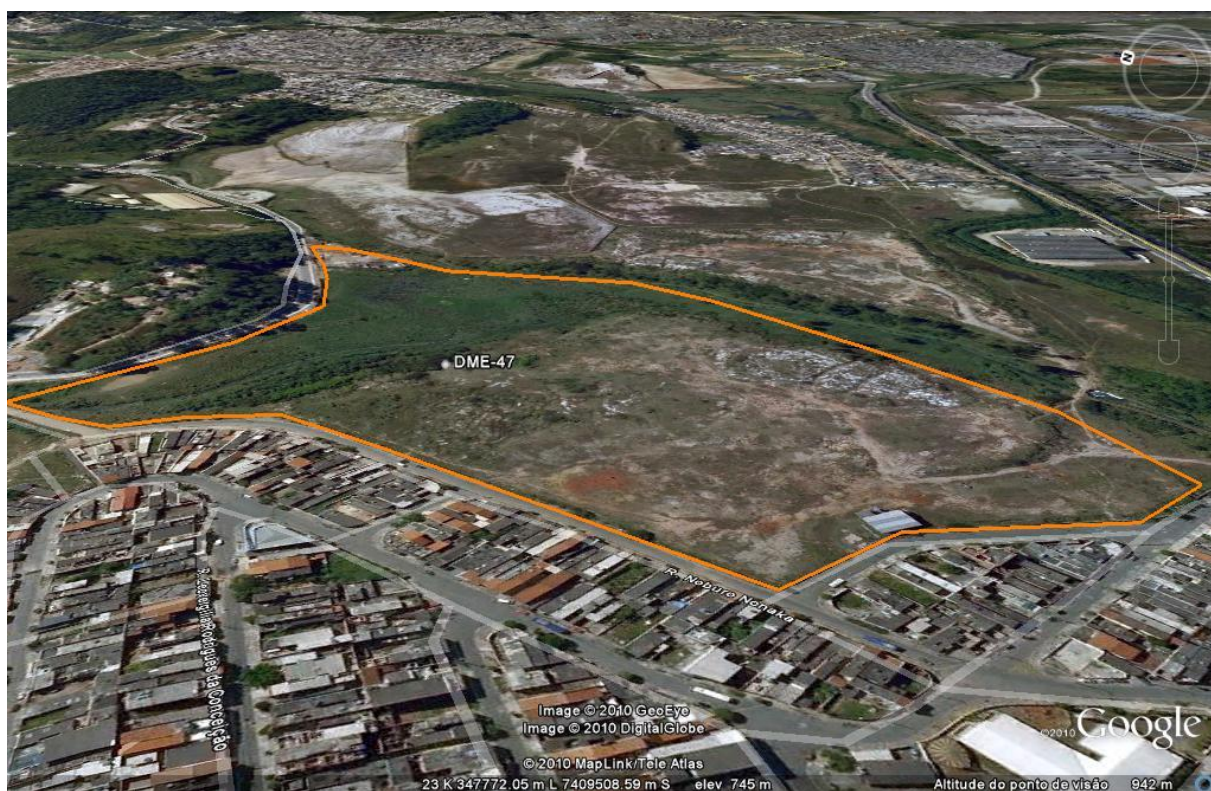
**Figura 58:** Imagem da área para o DME 47.

<b>IDENTIFICAÇÃO DE ÁREA DE DEPÓSITO DE MATERIAL EXCEDENTE (DME)</b>	
<b>Área nº 47</b>	<b>Data: 10/08/2010</b>
<b>Localização:</b> Esquina da Rua Noburo Nonaka com a Rua Antônio Muniz de Almeida. Taboão, Guarulhos – SP.	<b>Coordenadas:</b> Norte: 7.409.462 Este: 347.803
<b>Descrição do Local:</b> A área constitui várzea do rio Baquirivu – Guaçu, com vegetação rasteira e alguns pontos com taboas.	
<b>Tipo de Material de Base:</b> Solo de alteração de Xistos, com matriz siltosa e frações argila e areia.	
<b>Distância até o km / estaca:</b> 1856m da Estaca 12412	
<b>Condição de acesso:</b> O acesso deve ser feito pela Estrada do Elenco e Rua Cedibra.	
<b>Trecho da rodovia a ser atendido:</b> Trecho entre Estacas 12300 a 12500.	
<b>Volume disponível:</b>  <b>Área</b> = $136.513,0\text{m}^2 \times 3\text{m} = 409.540,0\text{m}^3$	
<b>RECOMENDAÇÕES:</b> - Elaboração do Projeto Geotécnico para a definição da altura de depósito de materiais excedentes e da conformação geométrica dos taludes. A capacidade volumétrica do DME está condicionada ao projeto geotécnico a ser elaborado; - Prever sistema drenagem superficial e revestimento vegetal.

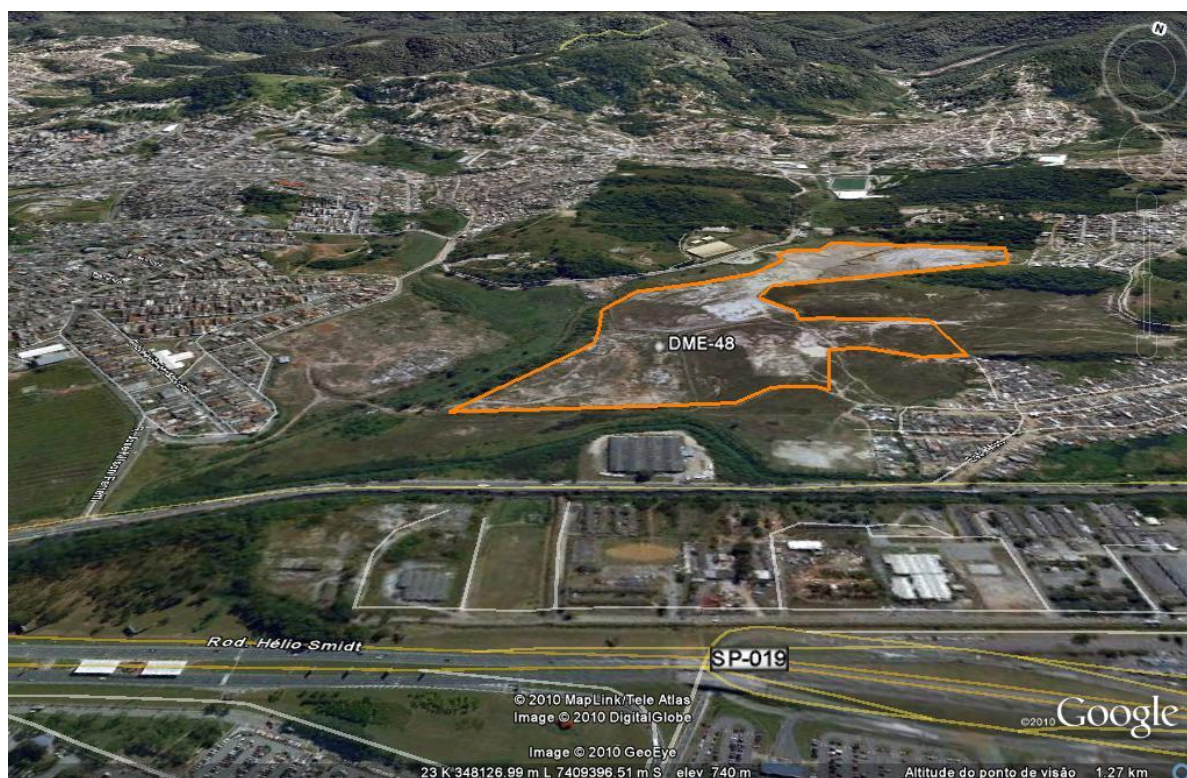
**Figura 60:** Imagem da área para o DME 48.

IDENTIFICAÇÃO DE ÁREA DE DEPÓSITO DE MATERIAL EXCEDENTE (DME)	
Área nº 48	Data: 10/08/2010
Localização: Área localizada atrás do Aeroporto de Guarulhos, próxima à Estrada do Elenco.	Coordenadas Norte: 7.409.935 Este: 348.241
Descrição do Local: Área desocupada e ampla, aplanada e de vegetação rasteira, nas imediações do aeroporto de Guarulhos.	
Tipo de Material de Base: Solo de alteração de xistos, com matriz siltosa, e frações argila e areia, de coloração avermelhada a roxa.	
Distância até o km / estaca: 1308m da Estaca 12433	
Condição de acesso: O acesso é feito pela Estrada do Elenco.	
Trecho da rodovia a ser atendido: Trecho final, em Guarulhos.	
Volume disponível:  Área = $203.502,0\text{m}^2 \times 5\text{m} = 1.017.510,0\text{ m}^3$	
RECOMENDAÇÕES: - Elaboração do Projeto Geotécnico para a definição da altura de depósito de materiais excedentes e da conformação geométrica dos taludes. A capacidade volumétrica do DME está condicionada ao projeto geotécnico a ser elaborado; - Prever sistema drenagem superficial e revestimento vegetal.

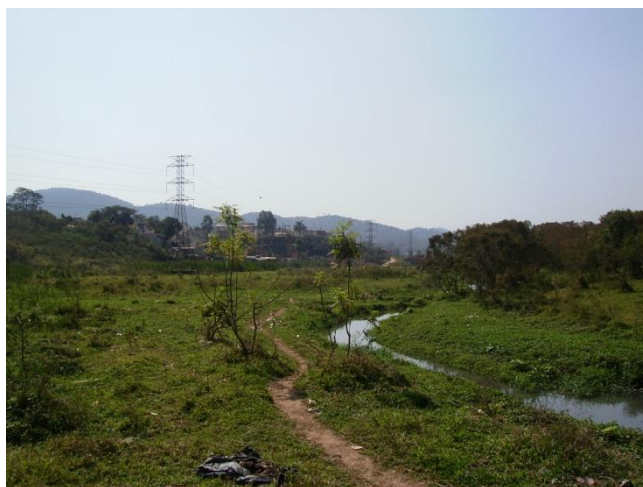
Foto 86

IDENTIFICAÇÃO DE ÁREA DE DEPÓSITO DE MATERIAL EXCEDENTE (DME)	
Área nº 51	Data: 10/08/2010
Localização: Próximo à Rua Eça de Queiroz, imediações do clube dos operários, Guarulhos – SP.	Coordenadas Norte: 7.411.066 Este: 348.893
Descrição do Local: A área constitui talvegue, com vale encaixado e baixo índice de deposição aluvionar. A vegetação é rasteira, e existe um córrego que desemboca no Baquirivu.	
Tipo de Material de Base: Solo de alteração de filitos, com matriz argilosa, e fração silte, de coloração amarela a creme.	
Distância até o km / estaca: 237m da Estaca12504	
Condição de acesso: Acesso pela Rua Eça de Queirós.	
Trecho da rodovia a ser atendido: Trecho final, em Guarulhos.	
Volume disponível:  Área = 25.960,0m <sup>2</sup> x 5m = 129.799,0 m <sup>3</sup>	
RECOMENDAÇÕES: - Elaboração do Projeto Geotécnico para a definição da altura de depósito de materiais excedentes e da conformação geométrica dos taludes. A capacidade volumétrica do DME está condicionada ao projeto geotécnico a ser elaborado; - Necessidade de projeto de drenagem específico para o talvegue; - Prever sistema drenagem superficial e revestimento vegetal.

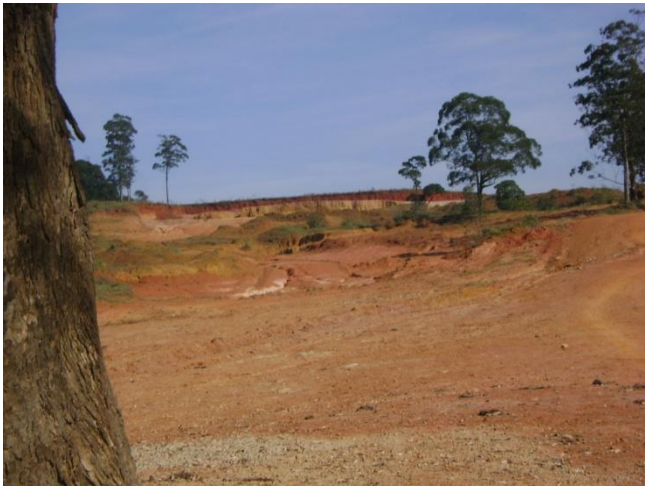
Foto 91	Foto 92

IDENTIFICAÇÃO DE ÁREA DE DEPÓSITO DE MATERIAL EXCEDENTE (DME)	
Área nº 58	Data: 10/08/2010
Localização: A margem da Estrada Albino Martello. Taboão, Guarulhos – SP.	Coordenadas: Norte: 7.411.980 Este: 355.753
Descrição do Local: Terreno amplo, aplanado e particular. Com cobertura vegetal rasteira.	
Tipo de Material de Base: Sedimentos Terciários da Bacia de São Paulo.	
Distância até o km / estaca: 35m da Estaca 12865	
Condição de acesso: Acesso bom. Estrada Albino Martello.	
Trecho da rodovia a ser atendido: Trecho final, em Guarulhos.	
Volume disponível:  Área = 285.395,0m <sup>2</sup> x 5m = 1.426.974,0 m <sup>3</sup>	
RECOMENDAÇÕES: - Elaboração do Projeto Geotécnico para a definição da altura de depósito de materiais excedentes e da conformação geométrica dos taludes. A capacidade volumétrica do DME está condicionada ao projeto geotécnico a ser elaborado; - Prever sistema drenagem superficial e revestimento vegetal.

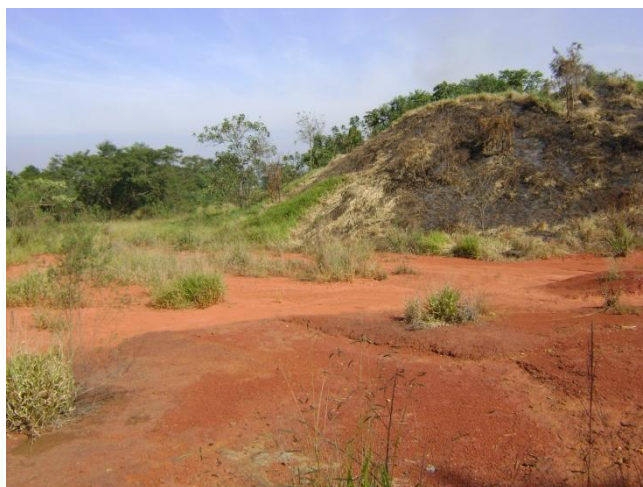
Foto 93

IDENTIFICAÇÃO DE ÁREA DE DEPÓSITO DE MATERIAL EXCEDENTE (DME)	
Área nº 59	Data: 10/08/2010
Localização: A margem da Estrada Albino Martello.	Coordenadas: Norte: 7.412.312 Este: 356.080
Descrição do Local: Terreno amplo, aplanado e desocupado, porem propriedade particular. Com cobertura vegetal rasteira.	
Tipo de Material de Base: Sedimentos Terciários da Bacia de São Paulo.	
Distância até o km / estaca: 48m da Estaca 12884	
Condição de acesso: Acesso bom. Estrada Albino Martello.	
Trecho da rodovia a ser atendido: Trecho final, em Guarulhos.	
Volume disponível:  Área = 29.449,0m <sup>2</sup> x 4m = 117.796,0 m <sup>3</sup>	
RECOMENDAÇÕES: - Elaboração do Projeto Geotécnico para a definição da altura de depósito de materiais excedentes e da conformação geométrica dos taludes. A capacidade volumétrica do DME está condicionada ao projeto geotécnico a ser elaborado; - Prever sistema drenagem superficial e revestimento vegetal.

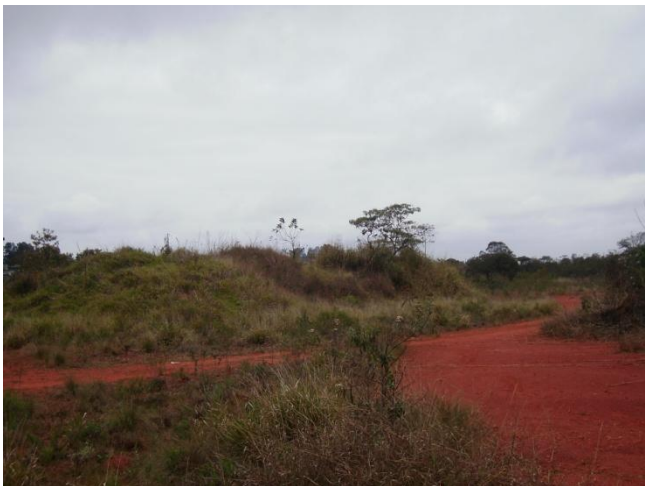
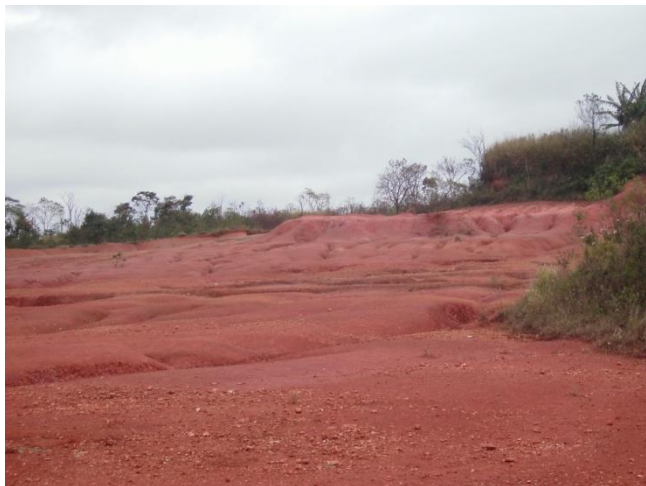
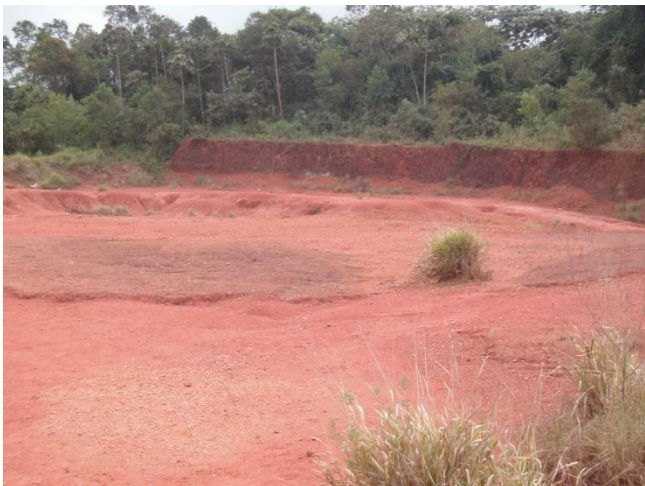
**Tabela 41:** Fotos da área para o DME 65.

IDENTIFICAÇÃO DE ÁREA DE DEPÓSITO DE MATERIAL EXCEDENTE (DME)	
Área nº 65	Data: 10/08/2010
Localização: A margem da Estrada do Morro Grande, Guarulhos – SP.	Coordenadas: Norte: 7.412.581 Este: 357.155
Descrição do Local: Área desocupada, localizada em meia encosta, constituindo talvegue com aproximadamente 10 m de profundidade. A vegetação é rasteira, com algumas árvores.	
Tipo de Material de Base: Sedimento Terciário da Bacia de São Paulo.	
Distância até o km / estaca: 46m da Estaca 12940	
Condição de acesso: Acesso bom, pela Estrada Morro Grande.	
Trecho da rodovia a ser atendido: Trecho final, próximo ao aeroporto de Guarulhos.	
Volume disponível:  Área = 28.874,0m <sup>2</sup> x 5m = 144.369,0 m <sup>3</sup>	
RECOMENDAÇÕES: - Elaboração do Projeto Geotécnico para a definição da altura de depósito de materiais excedentes e da conformação geométrica dos taludes. A capacidade volumétrica do DME está condicionada ao projeto geotécnico a ser elaborado; - Prever sistema drenagem superficial e revestimento vegetal.

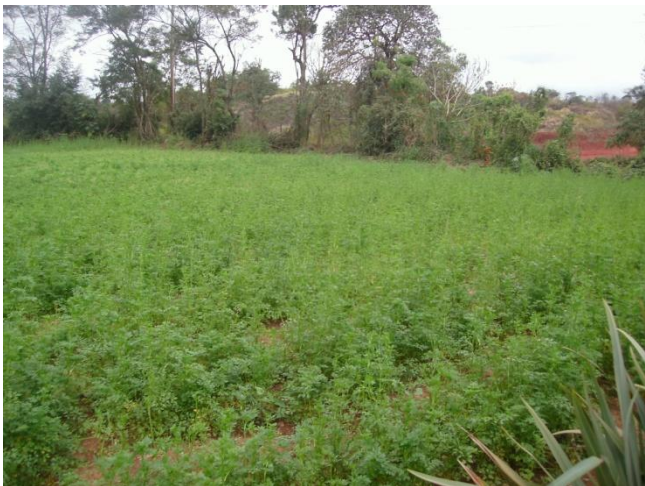
Foto 112	Foto 113

**Descrição do Local:**

Área localizada em vale, com baixa ocupação e uso para a agricultura.

**Tipo de Material de Base:**

Sedimento Terciário da Bacia de São Paulo.

- Elaboração do Projeto Geotécnico para a definição da altura de depósito de materiais excedentes e da conformação geométrica dos taludes. A capacidade volumétrica do DME está condicionada ao projeto geotécnico a ser elaborado;
- Prever sistema drenagem superficial e revestimento vegetal.

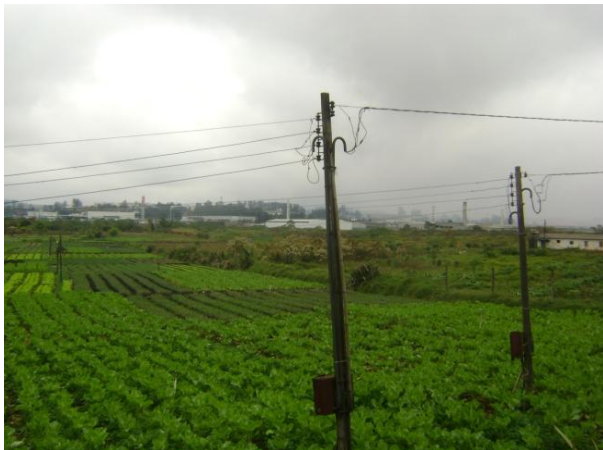
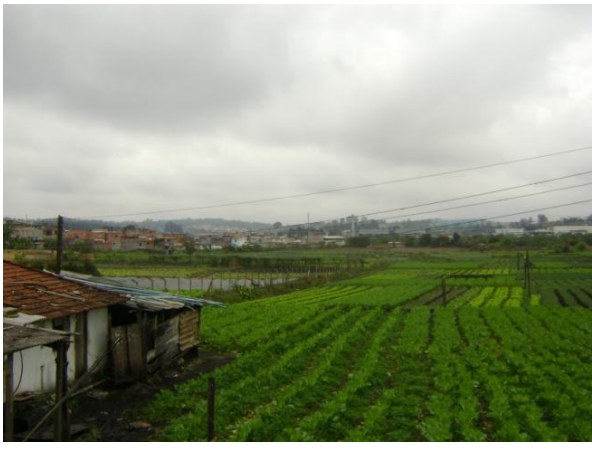
Foto 122	Foto 123

IDENTIFICAÇÃO DE ÁREA DE DEPÓSITO DE MATERIAL EXCEDENTE (DME)	
Área nº 71	Data: 10/08/2010
Localização: Próxima a Rua Pedro Paulo de Medeiros. Morros, Guarulhos – SP.	Coordenadas: Norte: 7.409.158 Este: 343.705
Descrição do Local: Área ampla, constituindo ampla planície, e meia encosta. O terreno apresenta – se ocupado, com agricultura.	
Tipo de Material de Base: Solos de alteração xistos e filitos.	
Distância até o km / estaca: 870m da Estaca 12240	
Condição de acesso: O acesso à área é pela Rua Pedro Paulo de Medeiros.	
Trecho da rodovia a ser atendido: Trecho em Guarulhos, depois da Fernão Dias.	
Volume disponível:  Área = 45.118,0m <sup>2</sup> x 4m = 180.472,0 m <sup>3</sup>	
RECOMENDAÇÕES: - Elaboração do Projeto Geotécnico para a definição da altura de depósito de materiais excedentes e da conformação geométrica dos taludes. A capacidade volumétrica do DME está condicionada ao projeto geotécnico a ser elaborado; - Prever sistema drenagem superficial e revestimento vegetal.

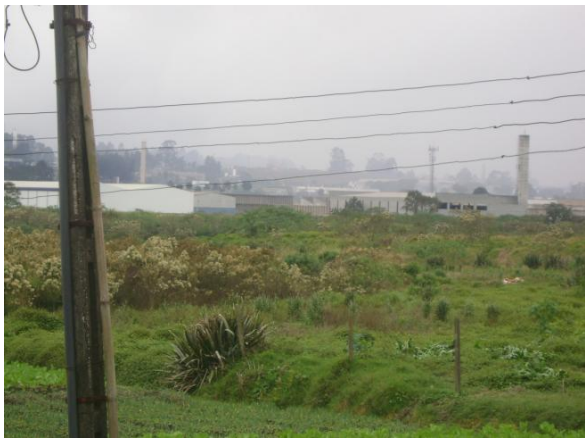
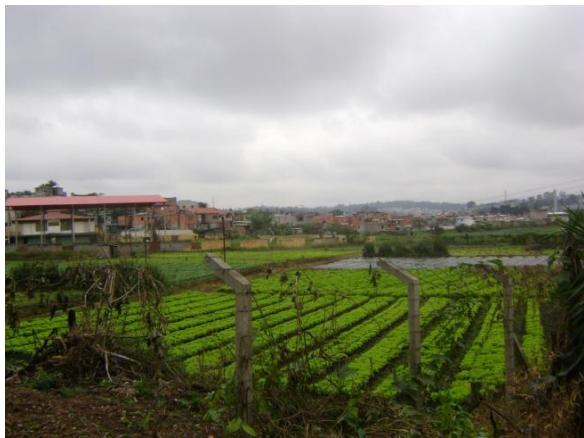
Foto 124	Foto 125

**Tabela 45:** Fotos da área para o DME 71.

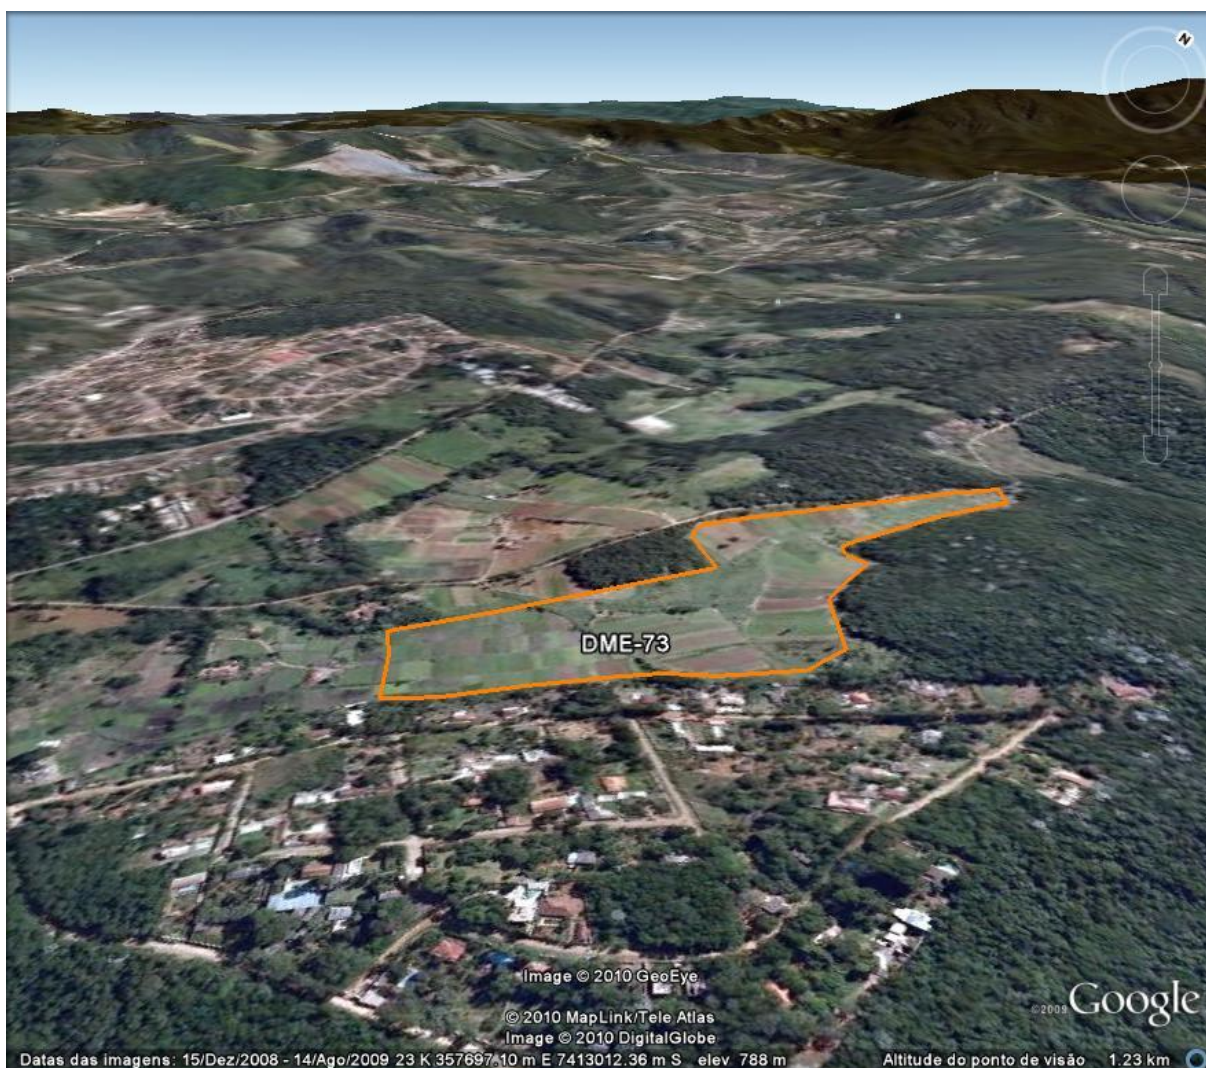
**Figura 96:** Imagem da área para o DME 73.

IDENTIFICAÇÃO DE ÁREA DE DEPÓSITO DE MATERIAL EXCEDENTE (DME)	
Área nº 73	Data: 10/08/2010
<b>Localização:</b> Área localizada entre Estrada Velha Guarulhos – Arujá e Rua dos Anjos.	<b>Coordenadas:</b> Norte: 7.412.893 Este: 357.868
<b>Descrição do Local:</b> Área ampla, terreno aplanado e com agricultura.	
<b>Tipo de Material de Base:</b> Solo de alteração de filitos e xistos.	
<b>Distância até o km / estaca:</b> 462m da Estaca 12970.	
<b>Condição de acesso:</b> Acesso bom, pela Estrada Guarulhos – Arujá, ou Estrada do Morro Grande e Rua dos Anjos.	
<b>Trecho da rodovia a ser atendido:</b> Trecho final em Guarulhos.	
<b>Volume disponível:</b>  Área = 124.206,0m <sup>2</sup> x 4m = 496.823,0 m <sup>3</sup>	
<b>RECOMENDAÇÕES:</b> - Elaboração do Projeto Geotécnico para a definição da altura de depósito de materiais excedentes e da conformação geométrica dos taludes. A capacidade volumétrica do DME está condicionada ao projeto geotécnico a ser elaborado; - Prever sistema drenagem superficial e revestimento vegetal.

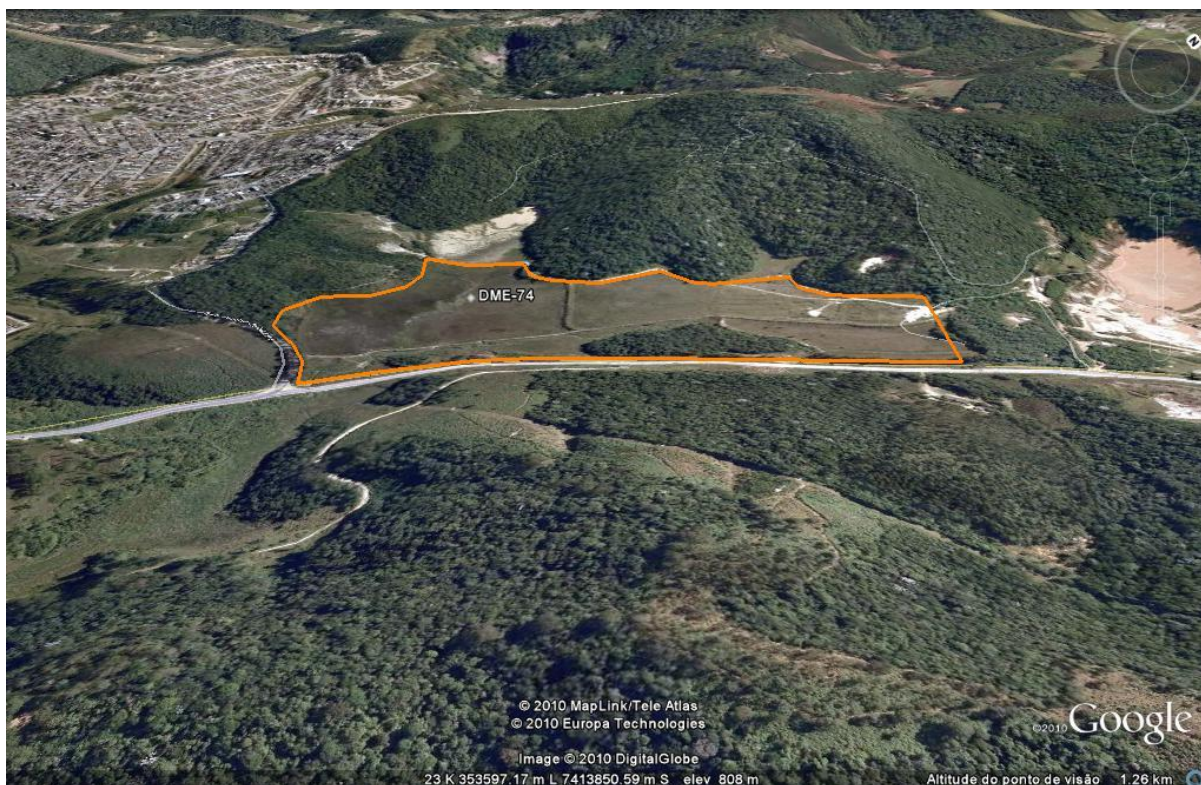
**Figura 98:** Imagem da área para o DME 74.

Terreno aplanado, constituído por vegetação rasteira, com linha de arvores a beira da estrada, em cota inferior em relação à via.

Solos de alteração de filitos e xistos.

- Elaboração do Projeto Geotécnico para a definição da altura de depósito de materiais excedentes e da conformação geométrica dos taludes. A capacidade volumétrica do DME está condicionada ao projeto geotécnico a ser elaborado;
- Necessidade de projeto de drenagem específico para o talvegue;
- Prever sistema drenagem superficial e revestimento vegetal.

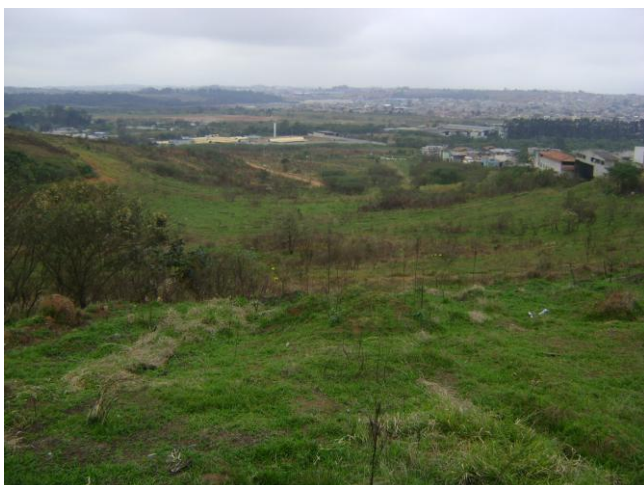
Foto 133

IDENTIFICAÇÃO DE ÁREA DE DEPÓSITO DE MATERIAL EXCEDENTE (DME)	
Área nº 76	Data: 10/08/2010
<b>Localização:</b> Área localizada a margem da Estrada Guarulhos – Nazaré Paulista. Guarulhos – SP.	<b>Coordenadas:</b> Norte: 7.410.554 Este: 352.543
<b>Descrição do Local:</b> A área é constituída por meia encosta, o descarte do material deverá ser planejado de acordo com as características da área. Constitui talvegue de baixa inclinação.	
<b>Tipo de Material de Base:</b> Sedimentos terciários da Bacia de São Paulo.	
<b>Distância até o km / estaca:</b> 1341m da Estaca 12640	
<b>Condição de acesso:</b> Acesso bom, pela Estrada Guarulhos – Nazaré Paulista, com a Rua Estrela de Belém.	
<b>Trecho da rodovia a ser atendido:</b> Trecho de Guarulhos, nas imediações do Aeroporto Internacional.	
<b>Volume disponível:</b>  Área = $64.551,0m^2 \times 4m = 258.206,0 m^3$	
<b>RECOMENDAÇÕES:</b> <ul style="list-style-type: none"><li>- Elaboração do Projeto Geotécnico para a definição da altura de depósito de materiais excedentes e da conformação geométrica dos taludes. A capacidade volumétrica do DME está condicionada ao projeto geotécnico a ser elaborado;</li><li>- Prever sistema drenagem superficial e revestimento vegetal.</li></ul>

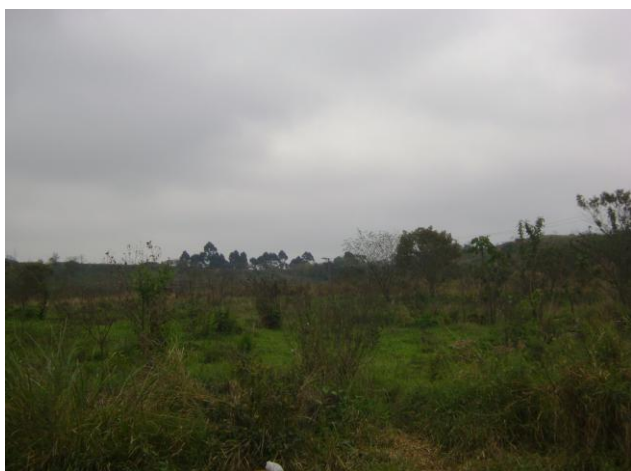
Foto 137

<b>IDENTIFICAÇÃO DE ÁREA DE DEPÓSITO DE MATERIAL EXCEDENTE (DME)</b>	
<b>Área nº 77</b>	<b>Data: 10/08/2010</b>
<b>Localização:</b> Antiga área de extração de areia, as margens da Estrada das Lavras. e da Rua Cerâmica. Guarulhos – SP.	<b>Coordenadas:</b> Norte: 7.410.027 Este: 352.221
<b>Descrição do Local:</b> A área é um antigo porto de areia, e está parcialmente aterrada, restando boa parte ainda a ser aterrada. Apresenta córrego associado, bordejando os limites da área.	
<b>Tipo de Material de Base:</b> Sedimentos terciários da Bacia de São Paulo.	
<b>Distância até o km / estaca:</b> 2181m da Estaca 12615	
<b>Condição de acesso:</b> Acesso bom, pela Estrada das Lavras, com Rua da Cerâmica.	
<b>Trecho da rodovia a ser atendido:</b> Trecho de Guarulhos, nas imediações do Aeroporto Internacional.	
<b>Volume disponível:</b>  <b>Área</b> = 76.683,0m <sup>2</sup> x 6m = 460.098,0 m <sup>3</sup>	
<b>RECOMENDAÇÕES:</b> - Elaboração do Projeto Geotécnico para a definição da altura de depósito de materiais excedentes e da conformação geométrica dos taludes. A capacidade volumétrica do DME está condicionada ao projeto geotécnico a ser elaborado; - Prever sistema drenagem superficial e revestimento vegetal.

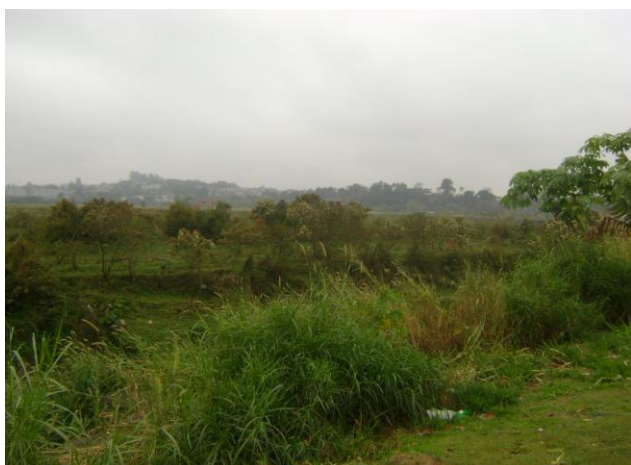
Foto 143

<b>IDENTIFICAÇÃO DE ÁREA DE DEPÓSITO DE MATERIAL EXCEDENTE (DME)</b>	
<b>Área nº 78</b>	<b>Data: 10/08/2010</b>
<b>Localização:</b> As margens da Estrada da Capuava, em Guarulhos.	<b>Coordenadas:</b> Norte: 7.409.795 Este: 355.380
<b>Descrição do Local:</b> Área ampla e aplanada, pouco brejosa, com taboas e vegetação rasteira, pode conter espessuras de solos moles desconhecidas. Existe um projeto de construção de base de tratamento da SABESP – ETA Bom Sucesso.	
<b>Tipo de Material de Base:</b> Sedimentos terciários da Bacia de São Paulo.	
<b>Distância até o km / estaca:</b> 2432m da Estaca 12855	
<b>Condição de acesso:</b> Acesso bom, pela Estrada da Capuava, a área está locada no cruzamento da Capuava, com a Rua Um.	
<b>Trecho da rodovia a ser atendido:</b> Trecho final em Guarulhos.	
<b>Volume disponível:</b>  <b>Área</b> = $775.013,0\text{m}^2 \times 6\text{m} = 4.650.080,0\text{ m}^3$	
<b>RECOMENDAÇÕES:</b> - Elaboração do Projeto Geotécnico para a definição da altura de depósito de materiais excedentes e da conformação geométrica dos taludes. A capacidade volumétrica do DME está condicionada ao projeto geotécnico a ser elaborado; - Prever sistema drenagem superficial e revestimento vegetal.

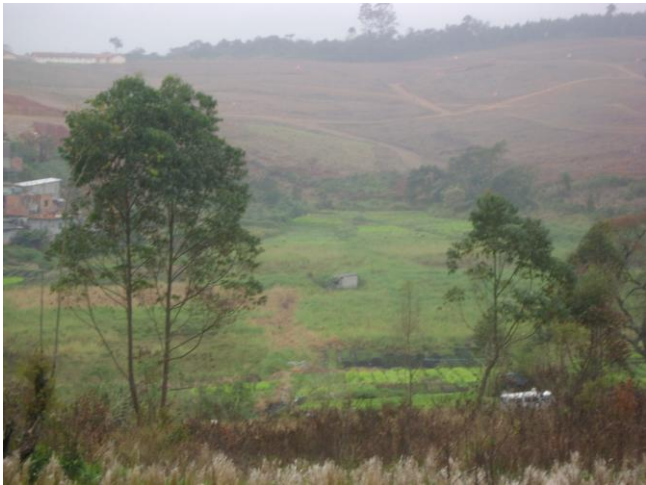
Foto 149	Foto 150

<b>IDENTIFICAÇÃO DE ÁREA DE DEPÓSITO DE MATERIAL EXCEDENTE (DME)</b>	
<b>Área nº 80</b>	<b>Data: 10/08/2010</b>
<b>Localização:</b> A margem da Rua Divinésia Bias Fortes	<b>Coordenadas:</b> Norte: 7.411.360 Este: 358.233
<b>Descrição do Local:</b> Área ampla, particular e cultivada por culturas não reconhecidas. Nas imediações de campo de golfe.	
<b>Tipo de Material de Base:</b> Sedimentos terciários da Bacia de São Paulo.	
<b>Distância até o km / estaca:</b> 657m da Estaca 12995	
<b>Condição de acesso:</b> Acesso deverá ser viabilizado em obra, atualmente pela Rua Tamotsu Twasse.	
<b>Trecho da rodovia a ser atendido:</b> Trecho final em Guarulhos.	
<b>Volume disponível:</b>  <b>Área</b> = $64.873,0\text{m}^2 \times 4\text{m} = 259.491,0\text{ m}^3$	
<b>RECOMENDAÇÕES:</b> - Elaboração do Projeto Geotécnico para a definição da altura de depósito de materiais excedentes e da conformação geométrica dos taludes. A capacidade volumétrica do DME está condicionada ao projeto geotécnico a ser elaborado; - Prever sistema drenagem superficial e revestimento vegetal.

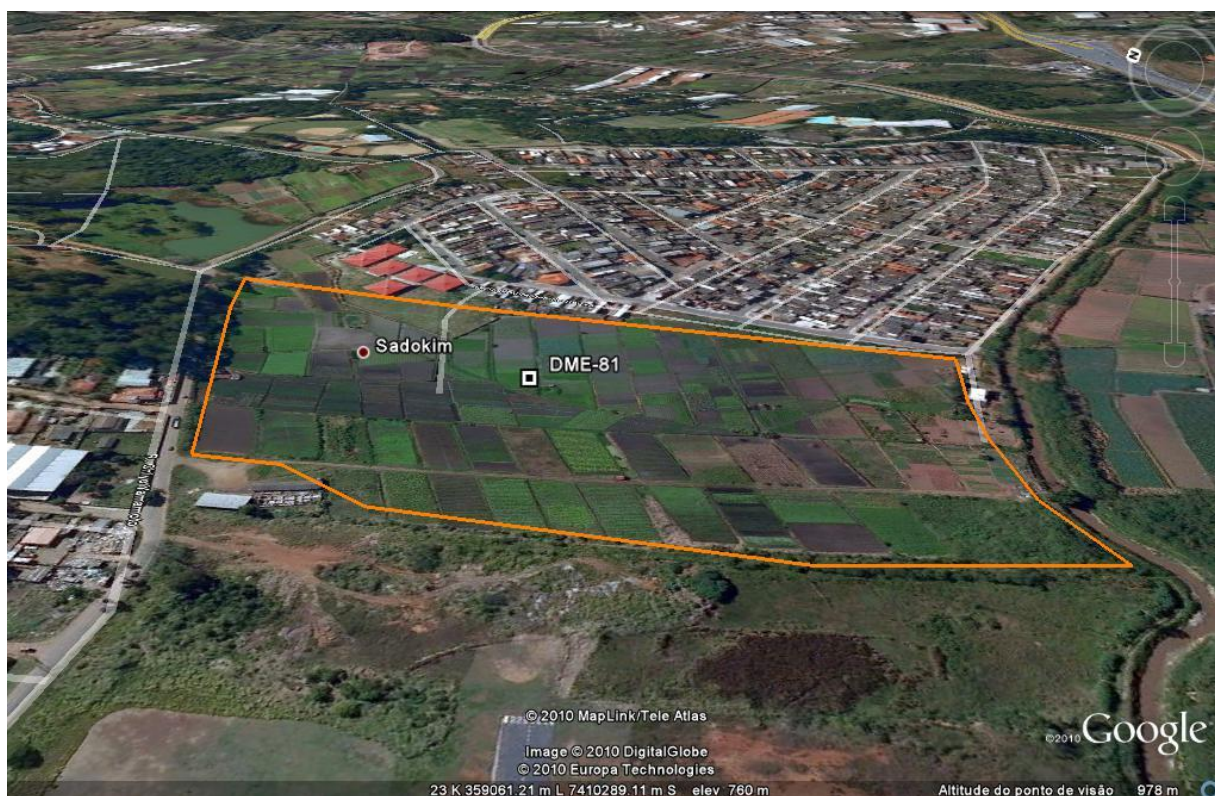
**Figura 108:** Imagem da área para o DME 81.

IDENTIFICAÇÃO DE ÁREA DE DEPÓSITO DE MATERIAL EXCEDENTE (DME)	
Área nº 81	Data: 10/08/2010
Localização: A margem da Rua José Abrantes de Sousa.	Coordenadas: Norte: 7.410.294 Este: 359.111
Descrição do Local: Área ampla, particular e cultivada por culturas não reconhecidas. As margens da Rua Yamamoto.	
Tipo de Material de Base: Sedimentos terciários da Bacia de São Paulo.	
Distância até o km / estaca: 1700m da Estaca 13030	
Condição de acesso: O acesso é feito pela Rua Yamamoto.	
Trecho da rodovia a ser atendido: Trecho final em Guarulhos.	
Volume disponível: Área = 76.636,0m <sup>2</sup> x 4m = 306.543,0 m <sup>3</sup>	
RECOMENDAÇÕES: I - Elaboração do Projeto Geotécnico para a definição da altura de depósito de materiais excedentes e da conformação geométrica dos taludes. A capacidade volumétrica do DME está condicionada ao projeto geotécnico a ser elaborado; - Prever sistema drenagem superficial e revestimento vegetal.
